PILOTNÝ PROJEKT OBNOVY BALKÓNŮV LB

Na realizáciu pilotného projektu odstránenia systémových porúch balkónov rôznymi alternatívnymi technickými riešeniami v závislosti od stupňa porušenia v rámci VTP 2811001800/2001 Pilotný projekt obnovy bytovej stavby bol vybraný objekt na Piešťanskej ulici č. 5 – 7, súpisné číslo III.1639 s počtom bytov 64. Vlastníkom domu je Bytové družstvo III., Kominárska č. 6, 831 04 Bratislava, ktoré je zároveň aj správcom budovy od roku 1962 až dodnes. Pilotný projekt bol realizovaný od novembra 2000 do novembra 2001.

For the pilot project realisation aimed on balcony system fault elimination by different alternative technical solutions depending on failures level within the VTP 2811001800/2001 “ The Pilot project of the upgrading the dwelling house” has been chosen a building built on the Piestanska Str. No. 5 – 7, register number III.1639 with a total number of flats 64. The Housing cooperative III, Komisaraska Str. 6, 831 04 Bratislava has been an owner and a building manager from 1962 till present. The pilot project was realized from November 2000 till November 2001.

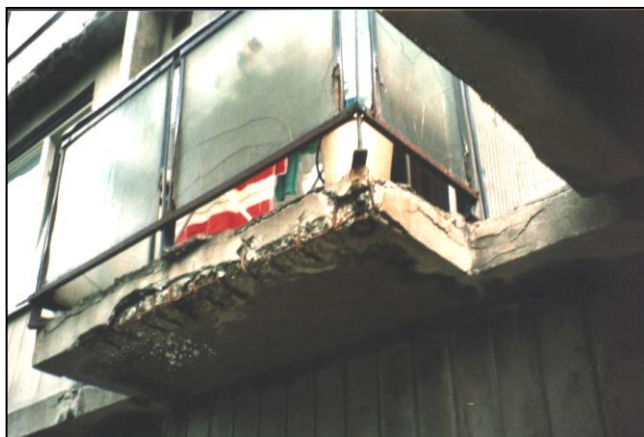
Pohľad na zdegradovaný železobetónový balkón LB realizovaný na 1. NP; rozsiahla korózia konštrukcie zábradlia, popraskaná výplň zábradlia
View to the degraded steel-concrete balcony LB realised at the first storey; the large corrosion of a balcony railing; a cracked filling of rail

- Konštrukcia zábradlia má nedostatočnú výšku (900 - 1000 mm merané od podlahy balkóna) nevyhovujúcu v súčasnosti platnej STN. Vzhľadom na veľmi malé vyloženie balkóna (750 mm) by predpísaná výška mala byť nad prahom dverí. Zábradlie je vytvorené z uzatvorených profilov a vyplň je z drôtového skla. Ukotvené je do balkónovej dosky zhora do zabudovanej oceľovej trubky. Zábradlie je miestami úplne prehrdzavené. Ukotvenie zábradlia na konci konzoly je vo väčšine prípadov úplne nefunkčné. Betón okolo zabudovanej trubky je zdegradovaný a na mnohých miestach vypadnutý.

- Nosná balkónová doska je mimo už spomenutej degradácie v oblasti ukotvenia silne zdegradovaná a porušená aj na okrajoch až do takej miery, že chýbajú časti nosného prierezu a ďalšie časti sú uvoľnené (pri poklepe odpadávajú). Obnažená výstuž vrátane kotevných hákov je silne skorodovaná.

- Railing structure has insufficient high (900-1000 mm, measured from the balcony floor), objectionable by present Standard (STN). Original designed railing height would be over door – frame sill considering to balcony overhang. The railing is originally designed from closed profiles and filling was designed from netting glass. Railing is anchored up to the balcony board to the inbuilt steel stem. The railing is completely rusted on same places. Rail anchoring at the end of cantilever is non-functional in the most cases. Concrete around the inbuilt steel stem is degraded and is missing in many cases.

- Load bearing balcony board is badly rusted at the anchored places and at the balcony borders till to a certain extent, that the loading parts are missing and others parts are free (they are sloughed after thumping). Naked reinforce including anchoring hooks have an high rust through.

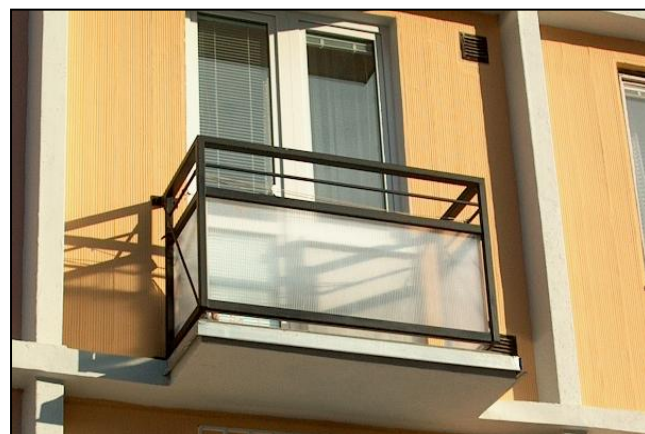
Pohľad na obnovený balkón s novým zvýšeným zábradlím ukotveným čiastočne pomocou ťahadiel do obvodového plášťa
View to renewed balcony with a new higher railing anchored partly by rods to peripheral walls

Po obnove (náhrade, odstránení) nosnej dosky sa zhotovilo oplechovanie odkvapu z pozinkovaného plechu a nové podlahové vrstvy – hydroizolácia na báze asfaltov, spádovaný cementový poter a ako nášľapná vrstva keramická dlažba. V prípade nového balkóna bola použitá nášľapná stierková hydroizolácia. Nové zábradlie bolo riešené so zakotvením do obvodového plášt'a z dôvodu odľahčenia najviac zdegradovaného rohu balkónovej dosky. Zábradlie bolo realizované s oceľovou nosnou konštrukciou, výplň zábradlia je z komôrkového polykarbonátu a jeho výška je 1100 mm.

Gutter sheeting of galvanized tin-plate and new floor layers such as: the bitumen hydroinsulation, the sloped cement coat, a high top – ceramic tiles were realized during upgrading (a new structure, removing) of load bearing balcony board. New top scraper hydroinsulation has been used in case of the new balcony board. New railing has been carried out with anchoring to the peripheral wall because of relieving of the most degraded balcony corners. The railing has been reconstructed by steel load bearing structure, rail filling has been designed from cellular polycarbonat, the railing height has been designed in value 1100 mm.

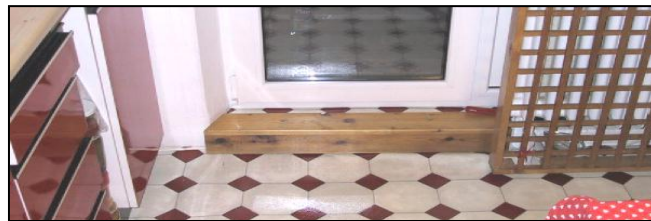
- Samotné konštrukčné riešenie balkóna ako konzoly prechádzajúcej obvodovým plášťom vytvárajúce tepelný most.

Príklad termogramu - pôvodný balkón

Interiérová teplota: +24,2°C

Orientačné teploty povrchu: bod1 +18,4°C, bod2 +20,0°C

Šípkou je označená spodná hrana dverného krídla

Thermograph - original balcony

Indoor air temperature: +24,2 °C

Internal surface temperature: point 1: +18,4 °C, point 2: +20,0 °C

Bottom part of door is marked by arrow

- Own constructional design of balconies as cantilevers crossing peripheral walls create thermal bridges.

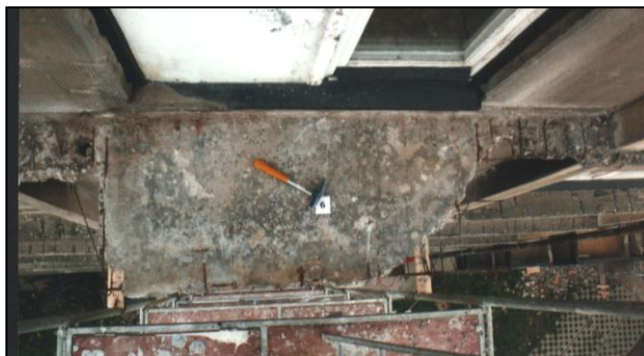
Pohľad zhora na balkónovú dosku po odstránení zábradlia a podlahových vrstiev, otlčeni zdegradovaných častí a po ošetrení výstuže anti-koróznym náterom

Upper view to the balcony board after carrying out some works such as: the rail and floor layers removing, degraded parts tumbling and reinforce painting by protecting rustless paincoat

Vzhľadom na vysoký stupeň degradácie nosnej balkónovej dosky (betón aj výstuž), bolo možné bežným opravením (opravné malty na betón, očistenie skorodovanej výstuže a jej náter) dosiahnuť staticky plnohodnotnú konštrukciu balkónovej dosky len pri železobetónových balkónoch hrúbky 150 mm na 1. poschodí. Pri ostatných balkónoch s keramzitbetónovou nosnou balkónovou doskou bolo potrebné pristúpiť k zosilneniu existujúcej dosky vystuženou nadbetónovanou doskou so zakotvením (alternatívnym spôsobom vzhľadom na závažnosť a rozsah degradácie dosky) do nosnej železobetónovej stropnej dosky.

Concerning to high level of balcony load bearing board degradation (concrete and reinforce) was possible to achieve static load bearing balcony board just at reinforce-concrete balconies in thickness 150 mm at the first storey by common reconstruction (removal mortar to concrete, cleaning rusted reinforce and its paintcoat). The other balconies with “keramzit” concrete load bearing board were necessary to carry out by reinforcing of existing balcony boards by upper reinforce-concrete boards which were anchored (or variable way of reconstruction concerning to importance and board degradation scale) to load bearing reinforce-concrete ceiling boards.

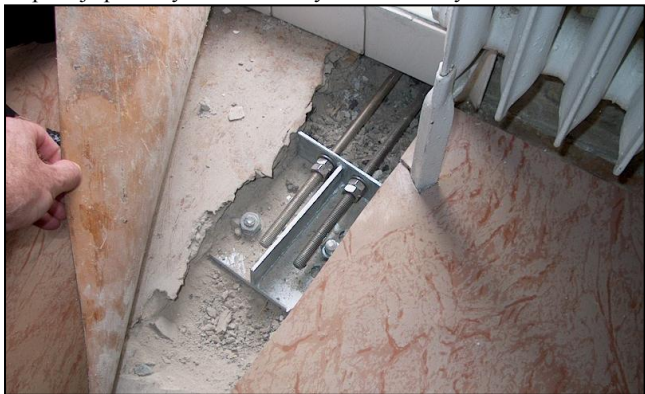
Detailný pohľad na ukotvenie nového balkóna vo vnútri budovy
Detailed view to anchoring of new balcony board inside at the dwelling house

V niektorých prípadoch sa muselo pristúpiť k odstráneniu nosnej balkónovej dosky, pričom v jednom prípade bola doska nahradená novou oceľovou pozinkovanou konštrukciou ukotvenou cez obvodovú stenu pomocou nerezových ťahadiel do stropnej konštrukcie. V ostatných prípadoch sa realizovalo namiesto pôvodného balkóna francúzske okno.

The total removing of balcony board must be used in some cases. The load bearing balcony board has been replaced by new galvanized steel structure anchored through peripheral wall by rustless robs to ceiling structure, in one case. In other cases, “french window” has been realized instead of original balcony.

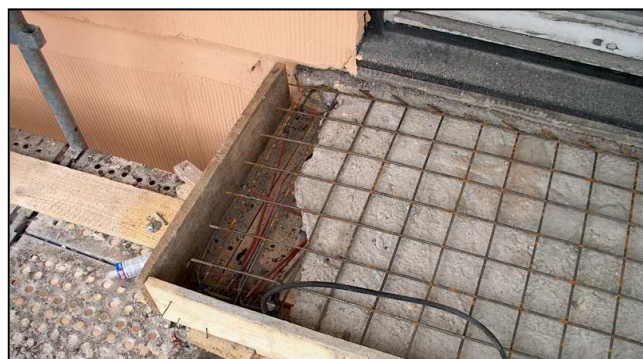
Pohľad na debnenie a prídavnú výstuž balkónovej dosky pred zabetónovaním

View to balcony board shuttering and additional reinforcing before balcony board concreting

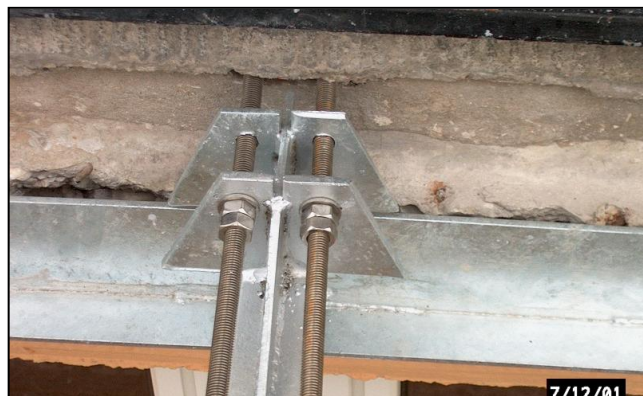
Detail ukotvenia novej balkónovej konštrukcie zvonku
Detail of outside anchoring of new balcony board

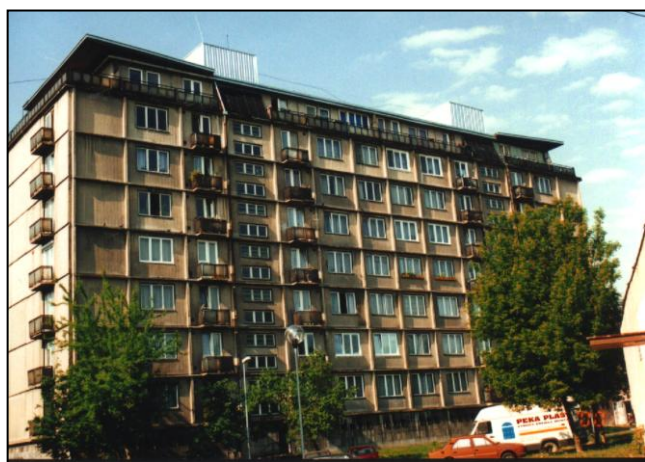
▲
Celkový pohľad na bytový dom LB – Piešťanská ul. č. 5 – 7
General view on the dwelling house LB – structural system, Piestanska Str. No 5-7

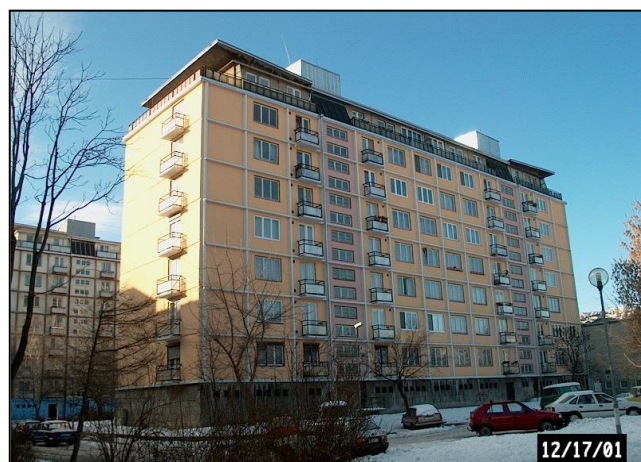
▲
Celkový pohľad na obnovený bytový dom na Piešťanskej ul. č. 5 – 7
General view on the upgraded dwelling house LB – structural system, Piestanska Str. No 5-7
