## PILOTNÝ PROJEKT OBNOVY PREDSEDENÝCH LODŽIÍ BA NKS-S

Overenie odstránenia systémovej poruchy predsadených lodžií sa uskutočnilo v rámci riešenia úlohy výskumu a vývoja „Pilotný projekt odstránenia systémovej poruchy predsadených lodžií bytových domov BANKS-S“. Cieľom bolo preukázanie predpokladaného mechanizmu a príčin porúch, ich prejavov, návrh a overenie spôsobu ich odstránenia.

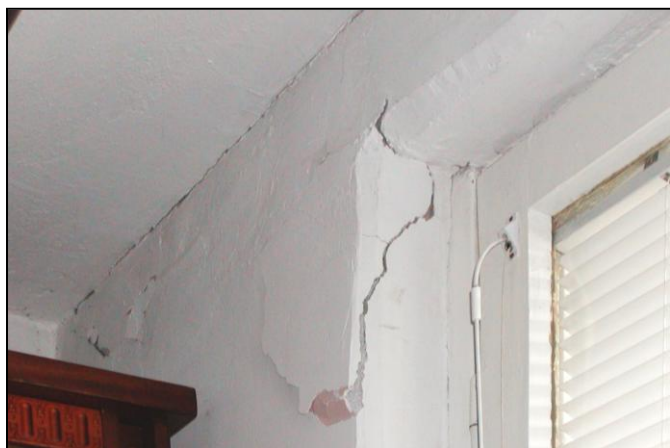
Skutočné zhotovenie ukotvenia lodžiových stien je odlišné od projektovaných predpokladov. V bytoch horných podlaží sa zistilo odutie až vypadnutie hmoty pórobetónu z dielcov obvodového plášťa. Zistili sa aj nesprávne zvary medzi klznými uholníkmi kotvenia **K33** a oceľovou platňou v priečnej lodžiovej stene. Lano **K34** je skorodované (najmä v kondenzačnej zóne) asfaretanový obal chýba a lano je zaliate v betónovej zálievke.

Medzi lodžiou a bytovým domom (najmä v oblasti kotvenia **K33**) je „blokovací mechanizmus“, ktorý spôsobuje, že v ukotvení **K33** vytvára vzájomné silové pôsobenie značnej veľkosti. Hlavnými prvkami blokovacieho mechanizmu sú nesprávne zvary, zaliate medzery medzi lodžiovými konštrukciami a obvodovým plášťom bytového domu a pevné uloženie ukotvenia **K33**. Existencia blokovacieho mechanizmu sa potvrdila celoročnými meraniami vzájomných posunov dom - lodžia. Rozhodujúce sú zvislé sily ktoré rastú s výškou vyšetrovaného miesta nad terénom a spôsobujú deformácie kotiev **K33**. Keďže ukotvenia **K33** sú súčasne konzolami na uloženie spínaných pórobetónových obvodových panelov, uvedené deformácie negatívne ovplyvňujú stav napätosti v týchto paneloch. Prejavujú sa trhlinami až vypadávaním hmoty pórobetónu zo spínaných panelov obvodového plášťa.

Poruchy v obvodovom plášti P1.15 v oblasti ukotvenia K33 a K34  
Faults in mounting of loggias to the console of loggia wall

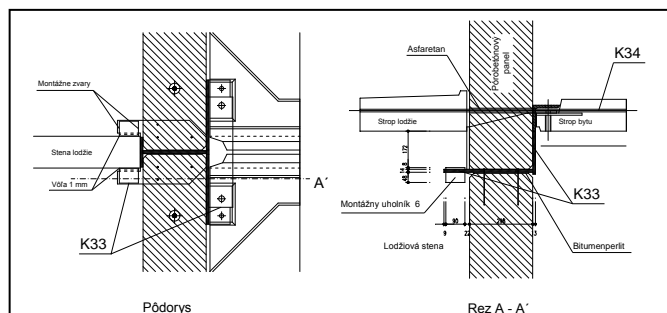
Projektovaný detail ukotvenia lodžií k domu K33 a K34  
Incorrectly made central anchoring of railings to the loggia plate

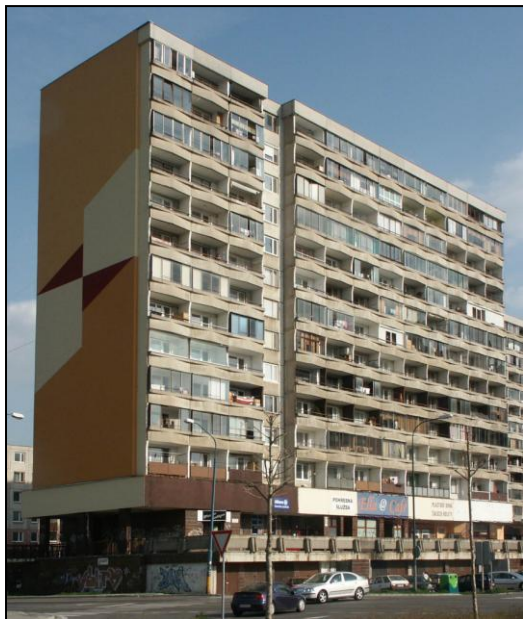
Pohľad na západné priečelie s predsadenými lodžiami  
View of western front with protruding loggias

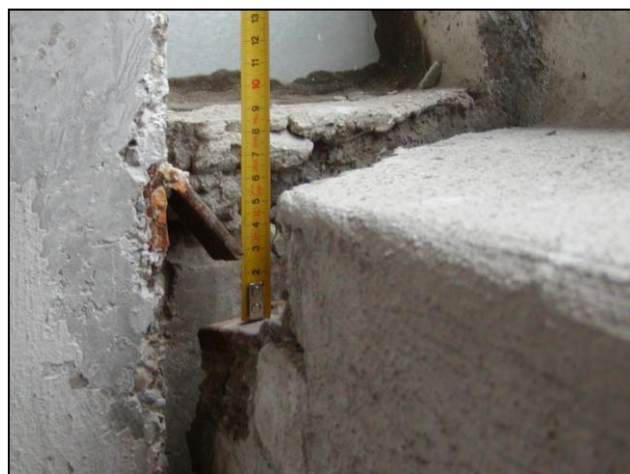
Horné ukotvenenie zábradlia do priečných nosných stien nie je zhotovené podľa typového podkladu ako kĺbové. Odlišný tvar zábradlia a lodžiovej dosky spôsobil oddialenie zábradlia od steny o 20-50 mm. Z uvedeného dôvodu je typovým podkladom predpísaný kĺbový spoj nahradený spojom zvislo posuvným (nezabraňuje poklesu zábradlia).

Nesprávne zhotovené horné kotvenie zábradlia  
Incorrectly made upper anchoring of railing

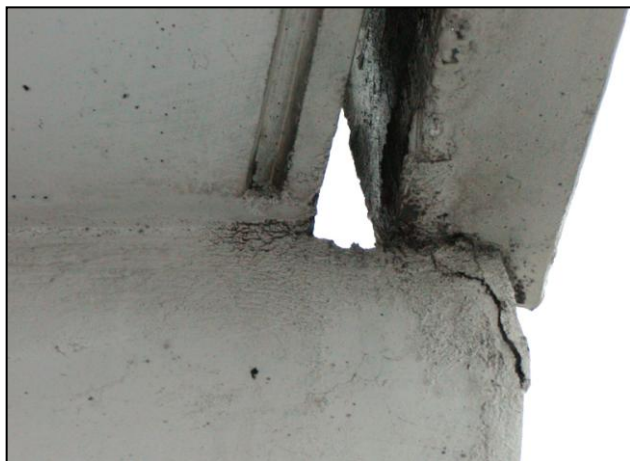
Nesprávne ukotvenia, nemožnosť presného uloženia zábradlia lodžií a degradácia betónu spôsobili, že v niektorých prípadoch sa zábradlie v uložení posunulo a pokleslo, čím dosadlo stredovým ukotvením na stropnú lodžiovú dosku, ktorú mimoriadne zaťažilo.

▲  
Poruchy v uložení zábradlia na konzolu lodžiovej steny  
Faults in mounting of railing to the console of loggia wall

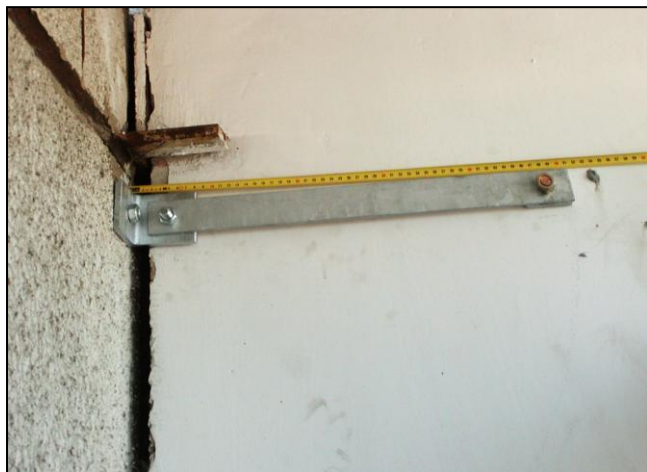
▲  
Dodatočné prikotvenie lodží (zo strany lodžie)  
Subsequent anchoring of loggias (from the loggia side)

- dodatočné ukotvenie lodží k nosným stenám domu spĺňajúce podmienku ukotvenia lodžie v rovine kolmej na priečelie a súčasne posuvného uloženia v rovine priečelia,
- odstránenie „blokovacieho mechanizmu“ lodží v bytových podlažiach (odstránenie betónovej zálievky, nesprávnych zvarov, rozpílenie pevne uloženého a skorodovaného ukotvenia K34),
- dodatočné ukotvenie atikových panelov kolmých na priečelie (v nárožniach) a ich rozpílenie v rovine dilatácie lodží a bytového domu,
- odstránenie „blokovacieho mechanizmu“ na streche v rovine dilatácie lodží a bytového domu,

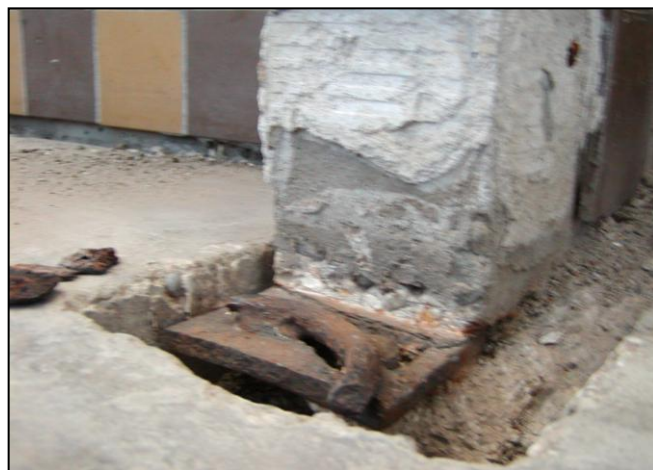
Stredové ukotvenenie zábradlia do lodžiovej dosky nie je zhotovené podľa typového podkladu ako zvislo posuvné, ale ako kĺbové. Vplyvom veľkých tolerancií boli skrutkové spoje nahradené zvarovými.

▲  
Nesprávne zhotovené stredové kotvenie zábradlia k lodžiovej doske  
Incorrectly made central anchoring of railing to the loggia plate

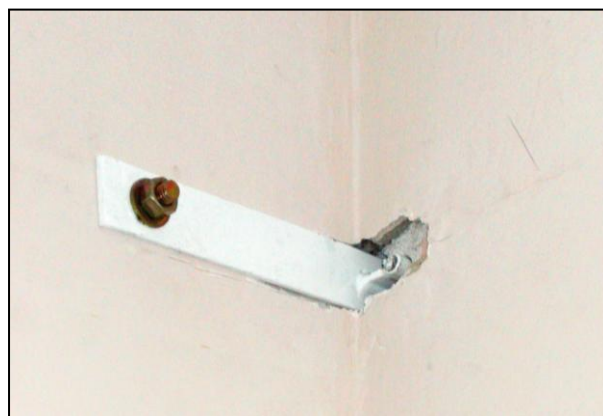
▲  
Dodatočné prikotvenie lodží (zo strany bytu)  
Subsequent anchoring of loggias (from the apartment side)

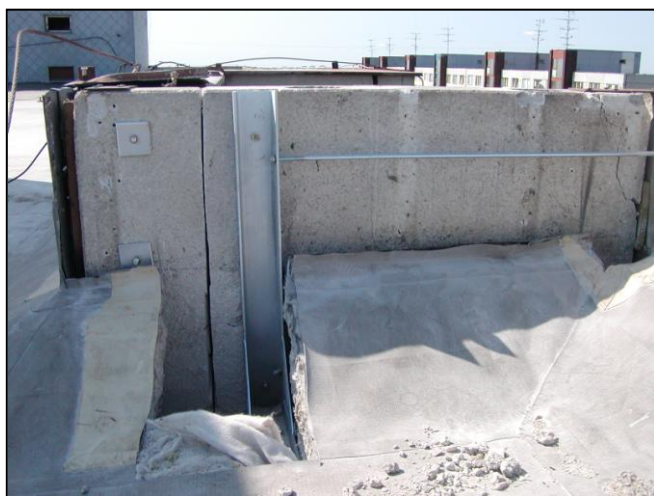
Zabezpečenie dilatácie atiky v nároží  
Provision for dilation of attics at the corner

- úpravy na streche v oblasti dilatácie lodží a bytového domu umožňujúce samostatné zvislé aj vodorovné pohyby konštrukcie lodží a bytového domu (vrátane atík).

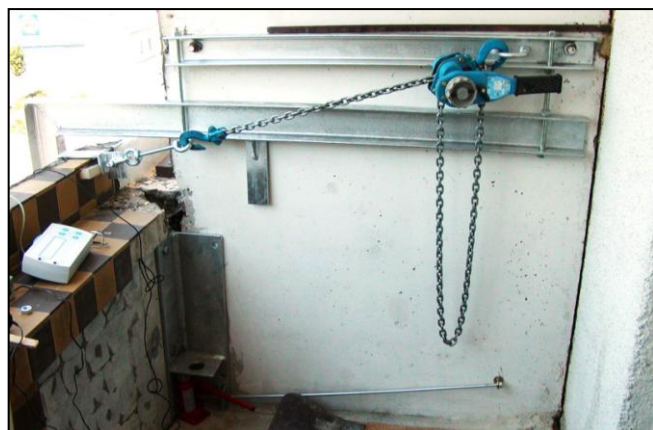
Upevnenie zábradlia s posunmi  
Fixing of railing with shifts

- dodatočné ukotvenie zábradlia k priečnym nosným stenám lodží bez posunov (platí pre všetky zábradlia bez rozdielu rozsahu zistených nedostatkov);
- dodatočné ukotvenie zábradlia k nosným stenám lodží s posunmi (platí pre zábradlia s poklesom v mieste uloženia na lodžiové steny, ktoré dodatočne zaťažujú lodžiovú dosku); pre posuny zábradlia je nutné použiť montážne zariadenie zabezpečujúce možnosť vykonať potrebné posuny pri zaručení potrebnej bezpečnosti prác.
