PILOTNÝ PROJEKT ODSTRAŇOVANIA SYSTÉMOVEJ PORUCHY VYSTUPUJÚCICH SCHODÍSK ZTB

MINISTERSTVO VÝSTAVBY A REGIONÁLNEHO
ROZVOJA SLOVENSKEJ REPUBLIKY
Prievozská 2/B, 825 25 Bratislava 26
www.build.gov.sk

VVÚPS - NOVA,
výskumno - vývojový ústav pozemných stavieb s.r.o.
Studená 3, 820 02 Bratislava 22, P.O. Box 44
e-mail: nova@vvups.sk
www.vvups.sk

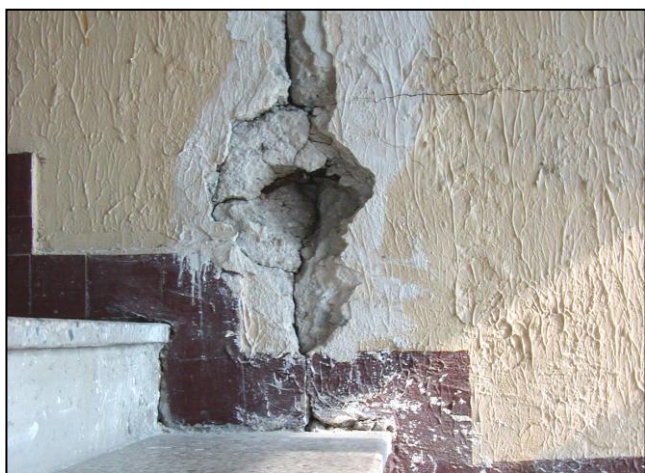
Vplyvom pôsobenia uvedených faktorov dochádza k vytváraniu trhlin v omietke medzi jednotlivými panelmi stien a schodišťových prvkov, vypadávaní zálievkovej hmoty a následnému zatekaniu do objektu. Otvorené škáry medzi panelmi dosahujú miestami až takú šírku, že je cez ne voľný priehľad z objektu do exteriéru. Zatekanie viditeľné najmä v mieste vodorovných stykov, zvislých stykov a okrajmi Copilitovej steny má spätne nepriaznivý vplyv na stavebné a nosné konštrukcie (najmä na spoje). Copilitová stena doplnená otváracími okienkami rozmerov 300 x 500 mm nevyhovuje požiadavkám vetrania únikovej cesty. Vodná para kondenzuje na Copilitovej stene a presakuje stvrdnutým tmelom. Spôsobuje rozsiahlu koróziu plechového rámu a následne uvoľnenie Copilitových prvkov, z ktorých sú niektoré prasknuté, alebo vypadnuté. Zátoky do úrovne spojov nosnej konštrukcie vytvárajú korózne postredie a následne možnosť porušenia funkcie spoja.

As a result of the above-mentioned factors, cracks have formed in the plaster between the individual wall panels and the staircase elements, sealing material has fallen away, and there has been subsequent leakage in the building. Open gaps between the panels are so wide that it is possible to see quite clearly through them to the exterior. Leakage, visible mainly at the horizontal joints, vertical joints, and edges of Copilit walls, has had an adverse effect on the construction and bearing structures (mainly on joints). Copilit walls supplemented with opening windows, 300 x 500 mm in size, do not comply with the ventilation requirements of an escape route. Water vapour condensates on Copilit walls and soaks through the hardened binder. This causes substantial corrosion of the sheet frame and subsequent loosening of Copilit elements, of which some are then ruptured or fall out. Leakage at the level of the bearing structure joint forms corrosive environments and, subsequently, possible disruption of joint functionality.

▼
Vypadávanie zálievkového betónu zo styku medzi panelmi
Falling out of sealing concrete from joints between the panels

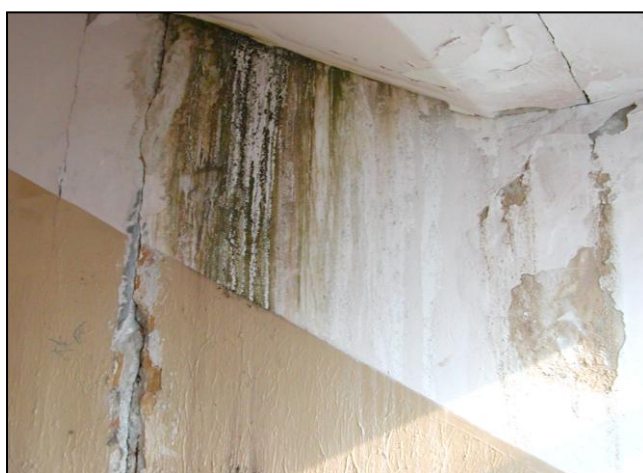
▼
Záteky do schodišťa cez porušené styky panelov
Leakage in staircase via disrupted panel joints

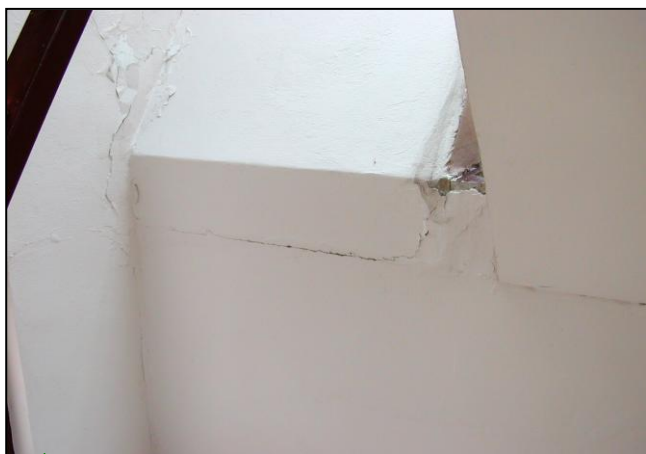
Vizuálnou prehliadkou obnažených stykov medzi schodišťovými ramenami a podestami a medzipodestami, ako aj medzipodestami a nosnými stenami neboli zistené žiadne spoje (zvary, trne apod.). Dá sa teda predpokladať, že statický výpočet počítal s tým, že prenos vodorovných síl zabezpečia sily trenia a adhézia podlievkovej cementovej malty. Účinnosť takéhoto prepojenia je nedostatočná, čo sa prejavilo v priebehu užívania domu uvedenými posunmi a ich následkami. Ťahové účinky sania vetra na bočné steny sa prenášajú čiastočne vo forme tlaku na opačnej strane (prenos zakotveným oceľovým rámom Copilitovej steny).

A visual review of the barred joints between the staircase arms, landings, and half-landings, and between the half-landings and bearing walls, did not identify any joints (welds, thorns, etc.). It can therefore be assumed that the static calculation expected that the transmission of the horizontal forces would be provided by friction forces and through the adhesion of sealing cement mortar. The effectiveness of such a connection is insufficient, which has been demonstrated during the use of the building by the above-mentioned shifts and their impacts. The stress effect of wind suction on the sidewalls has been partially transmitted in the form of pressure on the opposite side (transmission via the embedded steel frame of the Copilit wall).

▼
Následky vzájomných posunov schodišťového ramena a podesty
Impact of mutual shifts in the staircase arm and landing

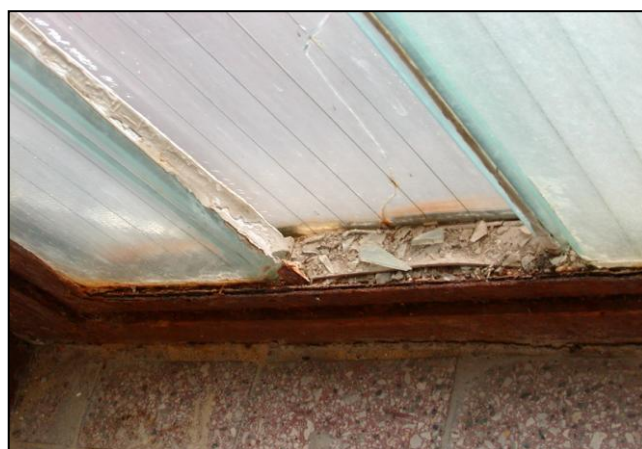
▼
Poruchy Copilitovej steny
Faults of Copilit wall

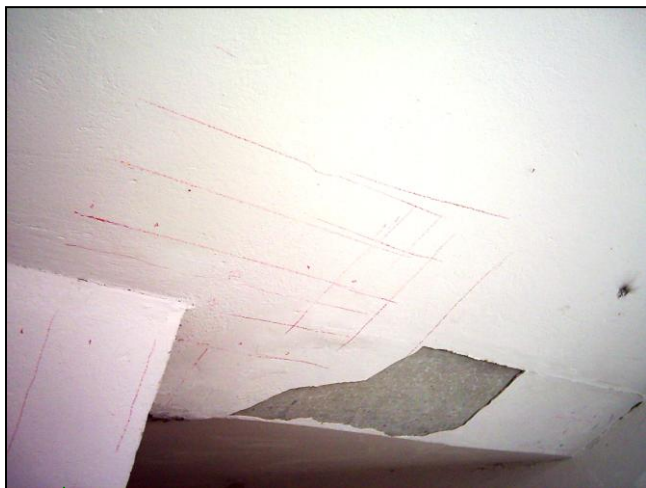
Pred začatím prác sa preverila poloha výstuže. Bolo zistené, že v miestach otvorov v spojoch K pre kotvy sa nenachádza výstuž, čo bolo v priebehu prác potvrdené. Po odstránení omietok v miestach úložných platní spojov K sa zistili tolerancie v uložení v horizontálnom i vo vertikálnom smere, ktoré dosahovali až 20 mm. Primerane k týmto toleranciám bolo potrebné najmä spojovacie prvky **K3** upraviť.

The position of the reinforcement was verified before work was begun. It was established that there was no reinforcement for anchors at the openings in the K joints and this was confirmed during the work. Following the removal of mortar at the embedding plates of the K joints, tolerances in the anchorage were established, in both horizontal and vertical directions, of up to 20 mm. **K3** connection elements had to be adequately adjusted to these tolerances.

▲
Poloha výstuže vo vzťahu k otvorom pre kotvy
Position of reinforcement in relation to openings for anchors

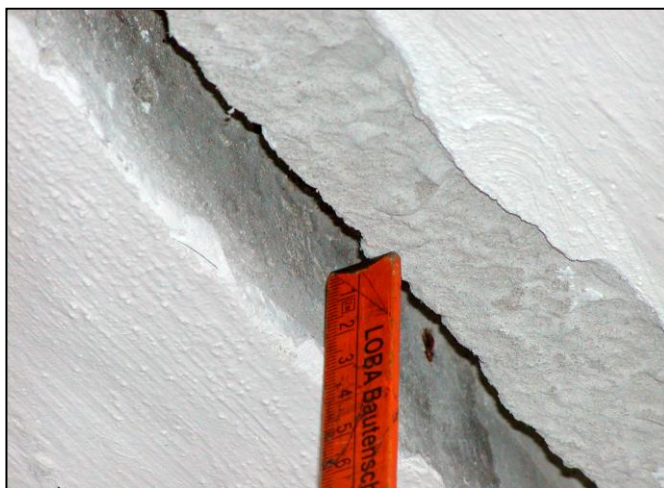
▲
Výškové tolerancie uloženia panelov
Altitude tolerances of mounting the panels

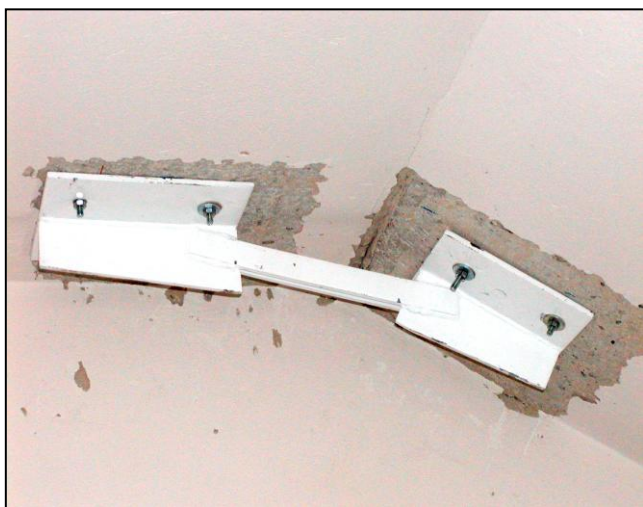
▲
Zhotovenie kotvenia K2
Preparation of K2 anchorage

Z geometrie spojov ako aj z predpísaného systému montáže kotiev HSC A (kotva vrátane skrutky sa osadí pred montážu spojovacieho prvku) vyplynula potreba zväčšiť niektoré otvory pre skrutky z 9 na 12 mm. Medzera medzi skrutkami a otvormi (ktoré boli zväčšené) sa vyplnila lepiacim tmelom HIT HY 150, ktorý zabezpečuje prenos šmykových síl zo skrutky kotvy do spojovacieho prvku **K** bez poklzu.

The geometry of joints and the prescribed system for the assembly of HSC A anchors (the anchor, including the screw, to be mounted before the assembly of the connection element) resulted in the necessity of creating some openings for screws from 9 to 12 mm. The gap between the screws and openings (those which were increased) was sealed with HIT HY 150 adhesive binder, providing for the transmission of shearing forces from the anchor screw to the **K** connection element without slippage.

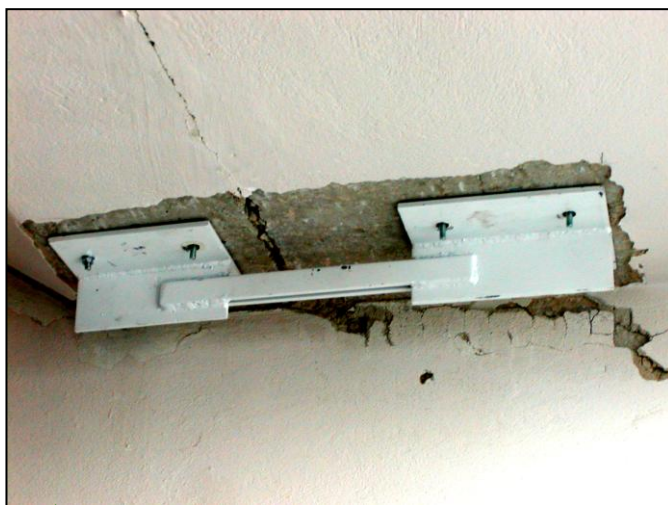
▲
Zhotovenie kotvenia K1
Preparation of K1 anchorage
