Lachova ul. č. 37, Bratislava

Rok spracovania projektovej dokumentácie:	2001	 
Stavebná sústava:	BANKS-S	
Materiál pôvodného obvodového plášťa:	pórobetón	
Počet podlaží spolu:	14	
Počet nadzemných podlaží:	13	
Počet podzemných podlaží:	1	
Počet obytných podlaží:	12	
Počet nebytových podlaží:	2

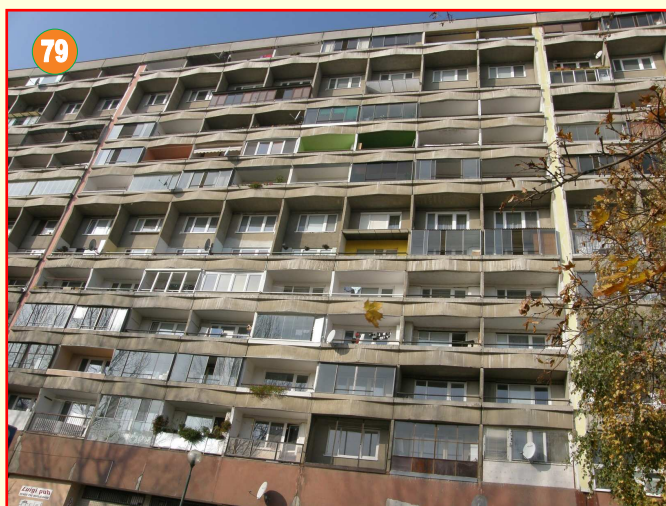
juhovýchodný pohľad - systémová porucha
nebola odstránená

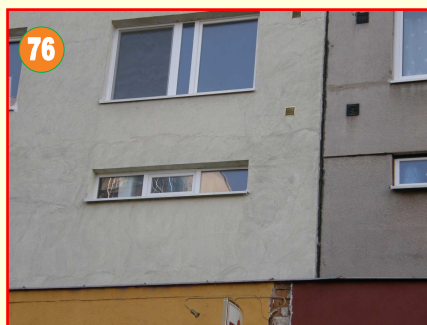
začiatok zateplenia je
v úrovni hornej hrany límca

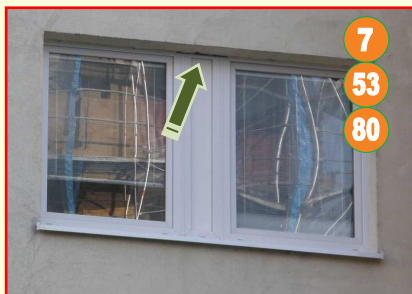
pohľad na plastové okno,
nedotmelené nadpražie

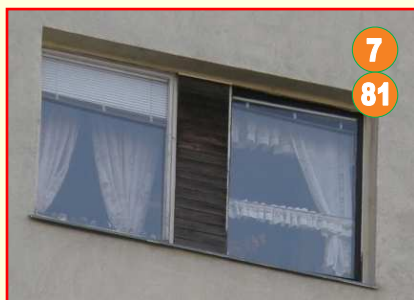
pohľad na pôvodné
drevené okno

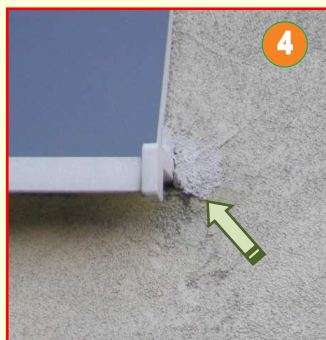
dodatočne vymieňaný
parapetný plech

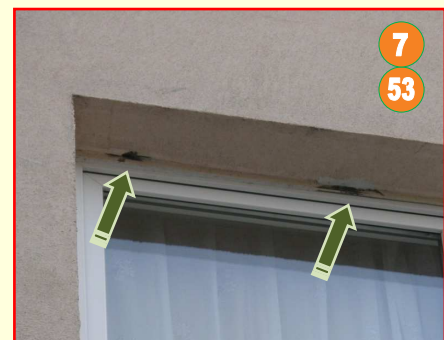
nedotmelené nadpražie

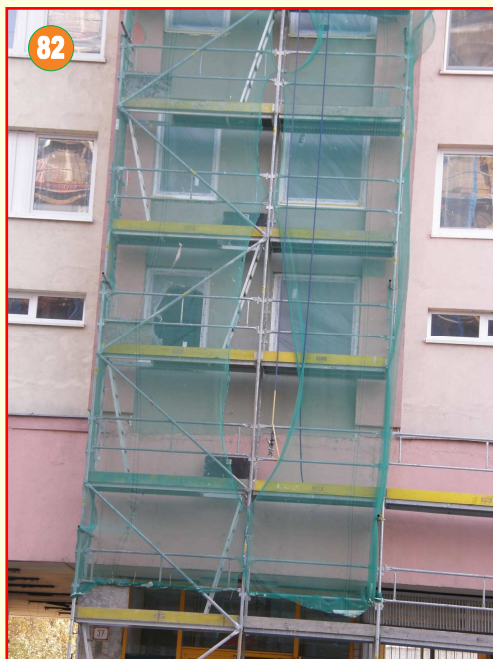
na schodiskách sa pôvodné copilitové
sklené tvarovky nahrádzajú za plné
parapety a nové plastové okná

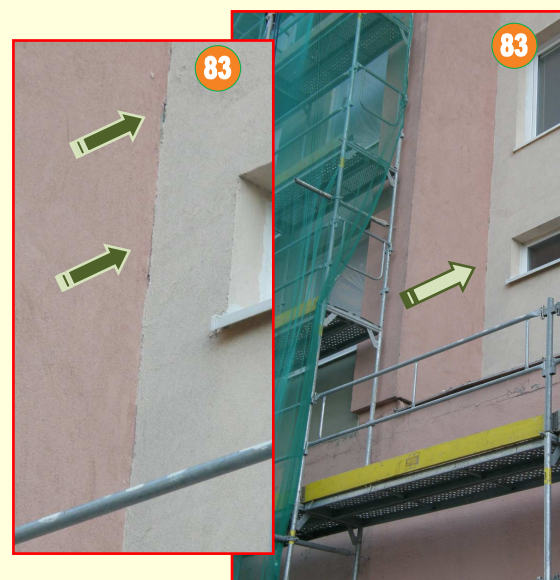
styk obvodového plášťa a schodiska

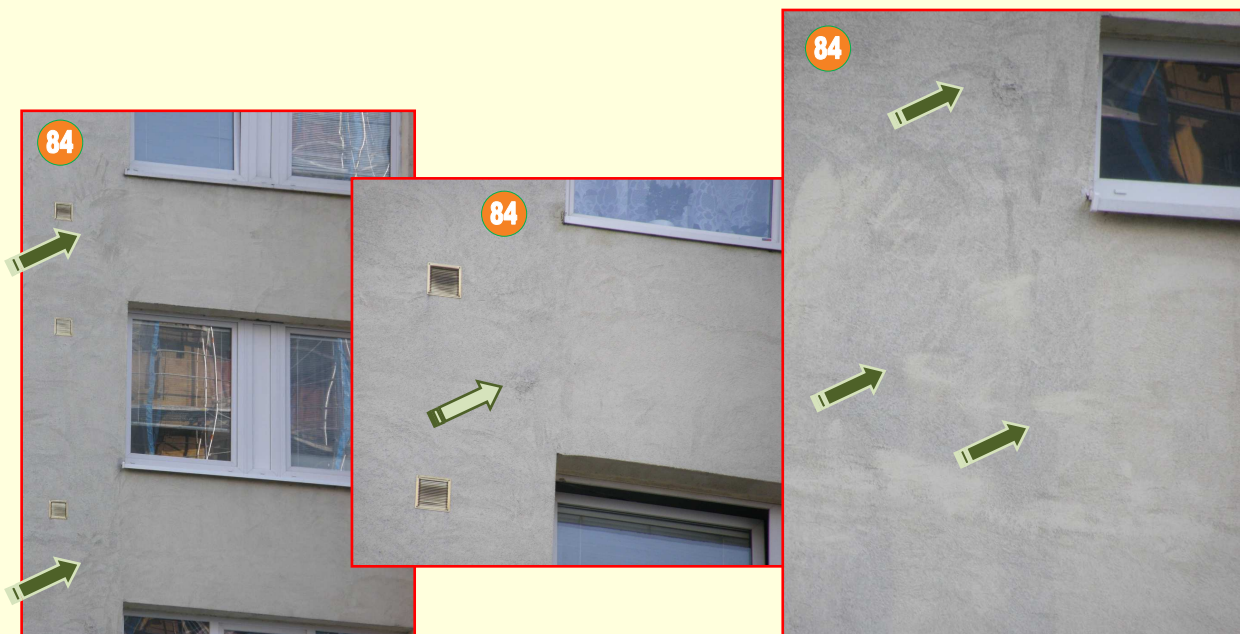
nekvalitne vykonaná vrchná povrchová vrstva

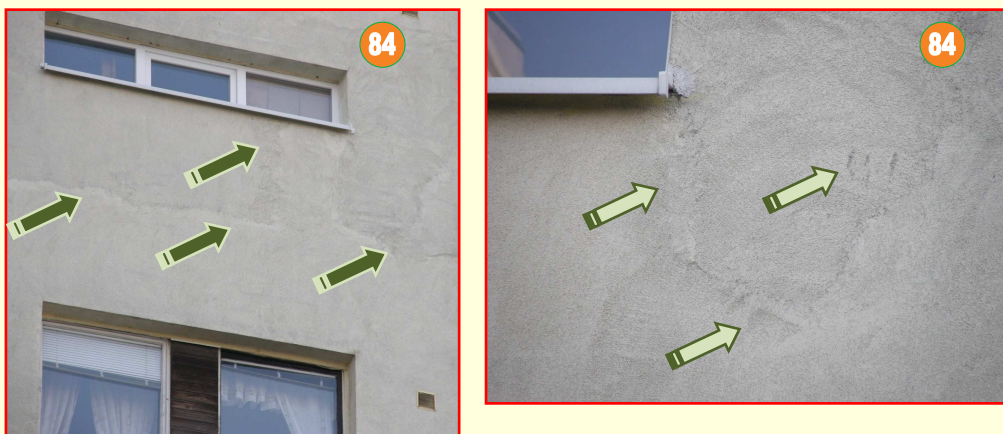
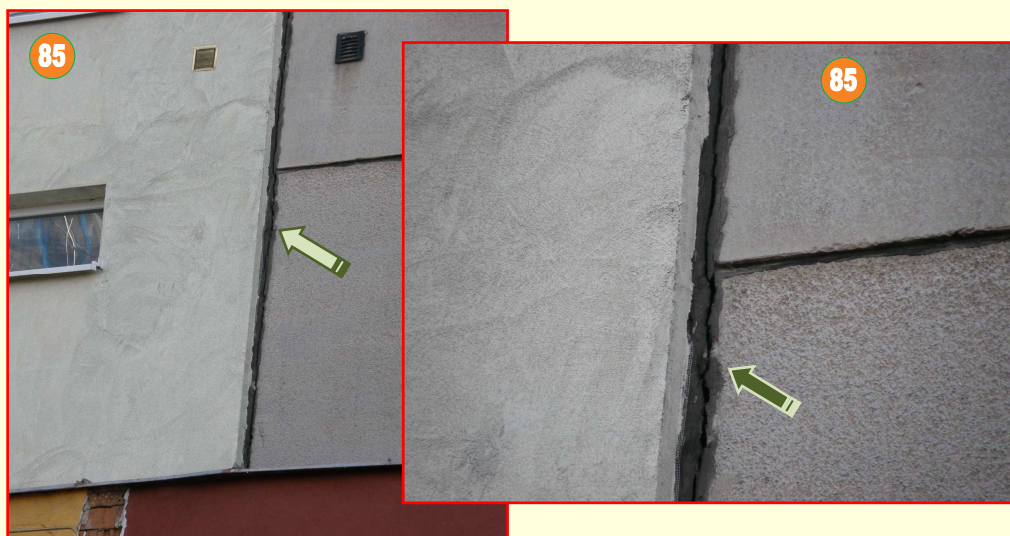
nekvalitne prevedený detail pri dilatácii medzi bytovými domami
