PILOTNÝ PROJEKT OBNOVY ZÁKLADNEJ ŠKOLY

V rámci vedecko-technického projektu VTP 0402840512 Pilotný projekt obnovy budovy unifikovanej základnej školy bola spracovaná databáza základných škôl a ostatných budov vo vlastníctve štátu, objektivizoval sa fyzický stav budov unifikovaných základných škôl a ostatných budov vo vlastníctve štátu a sa spracoval návrh obnovy vybraných základných škôl. Cieľom pilotného projektu bolo poukázať na nutnosť obnovy školských stavieb, ktoré tvoria 54,9 % z celkového počtu a 62,5% z celkového objemu nebytových nevýrobných budov vo vlastníctve štátu. Budovy základných škôl a ich príslušenstva tvoria 20,3 % počtu a 29,1% z celkového obstarávaného objemu. Obnovou základných škôl sa splní 6 základných požiadaviek na stavby. Ako pilotný projekt murovaných základných škôl zo šesťdesiatych rokov bola vybratá základná škola v obci Klokočov, okres Čadca. Pilotný projekt - časť zameraná na zefektívnenie spotreby tepla na vykurovanie – sa uskutočnil od konca 2000 do 2001.

Pôvodný stav objektu školy

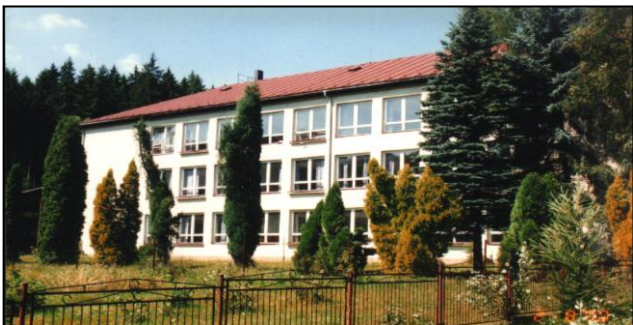
Pohľad na juhozápadnú fasádu ZŠ Klokočov v pôvodnom stave
View of the elementary school Klokočov outer southwest wall in the original shape

Nosná konštrukcia zvislých stien je murovaná z tehál metrického formátu hr. 375 mm. Strop je z prefabrikovaných panelov. Obvodový plášť je murovaný z tehál metrického formátu s rôznymi hrúbkami obvodového muriva: pilieri hr. 500 mm, obvodové murivo hr. 375 a 250 mm. Parapetné murivo je vymurované hr. 125 mm a izolované drevocementovými doskami hr. 50 mm. Pri diagnostike obvodový plášť bol bez viditeľných porúch, vyskytla sa však degradácia a rozpad povrchovej úpravy v miestach zatekania zo strešných žľabov a zvodov. Obvodový plášť má nevyhovujúce tepelnotechnické vlastnosti.

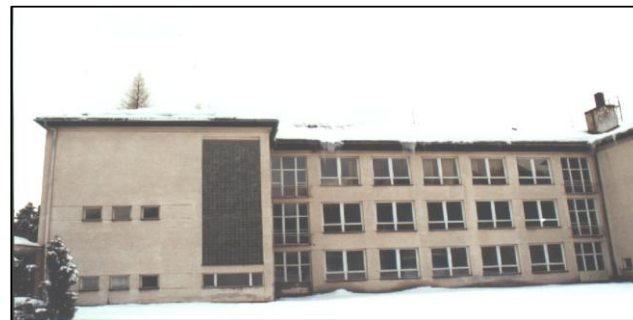
Pohľad na severovýchodnú fasádu ZŠ Klokočov v pôvodnom stave
View of the outer southwest wall of the elementary school Klokočov in the original shape

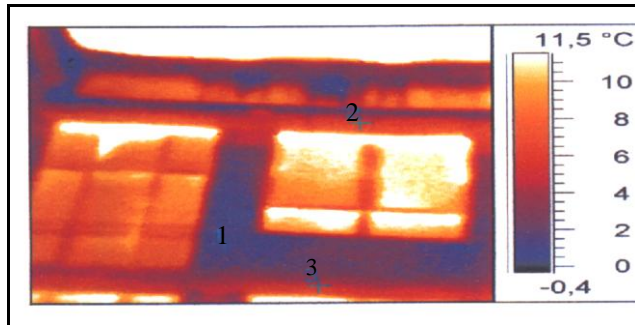
Termogram – Severovýchodné priečelie – 3.NP a rímsa

Bod 1 – priemerná teplota muríva +1,2 °C

Bod 2 – priemerná teplota nadokenného prekladu na 3.NP +5,9 °C

Bod 3 – priemerná teplota nadokenného prekladu na 2. NP +5,4 °C

Thermograph – The northeast facade – Third floor and a cornice

Point 1 – mean temperature of wall +1,2 °C

Point 2 – mean temperature of window cap at third floor +5,9 °C

Point 3 – mean temperature of window cap at third floor +5,4 °C

Zateplenie obvodového plášťa sa zhotovilo kontaktným zateplovacím systémom BAUMIT EPS-F. Tepelnoizolačnú vrstvu tvoria fasádne izolačné dosky z penového polystyrénu hrúbky 80 mm. Na osteniach a nadpražiaciach sa použila tepelná izolácia hrúbky 20 mm. V oblasti sokla sa použil extrudovaný polystyrén STYRODUR hrúbky 100 mm. Povrchovú úpravu v podlažiach tvorí omietka GRANOLAN a v oblasti sokla MARMOLIT.

The thermal protection of the peripheral walls has been applied by BAUMIT EPS-F contact system. The thermal insulation composes of foamy polystyrene facade plates in an 80 mm thickness. The thermal insulation of a 20 mm thickness was used at jamb and cap places. An extrude polystyrene STYRODUR was applied at the socel places in a 100 mm thickness. External rendering GRANOLAN has been used on the floor facade and MARMOLIT has been applied on the socel places.

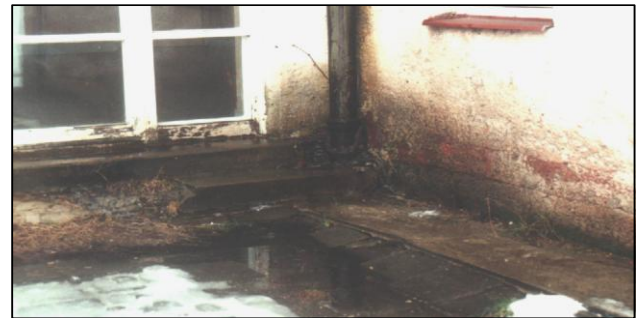
Okenné konštrukcie sú drevené zdvojené otvárajúce. Vstupné dvere do školy sú drevené viackrídlové s jednoduchým zasklením. Pôvodné okná majú nevhodné konštrukčné riešenia detailu. Okenné krídla sú zdeformované, nedoliehajúce, čo spôsobuje nadmernú infiltráciu vzduchu. V časti chodby chýbajú vonkajšie časti krídel.

Opening structures are wooden, opened and with double glazing. The entrance school door are made from wood with single glazing and more sashes. Unsuitable detail construction design affected condition of original windows. The window sashes are damaged and untight that cause excess air infiltration. External part of window sashes are missed at the part of the school hall.

Pohľad na vstupné dvere na severovýchodnej fasáde

View of the entrance door at the northeast facade

Pôvodné otvorové konštrukcie sa vymenili za plastové s izolačným dvojsklom s vetracími štrbinami. Nové otvorové konštrukcie sú s tepelnotechnickými vlastnosťami so súčiniteľom prechodu tepla rámu $U_f = 2,2 \text{ W}/(\text{m}^2.\text{K})$ a so zasklením $U_g = 1,1 \text{ W}/(\text{m}^2.\text{K})$.

Original opening structures were changed to windows compounded of plastic sashes, insulation double-glazing and the ventilation gap. The new opened structures have thermotechnical characteristic of frame with $U_f = 2,2 \text{ W}/(\text{m}^2.\text{K})$ and thermotechnical characteristic of glazing $U_g = 1,1 \text{ W}/(\text{m}^2.\text{K})$.

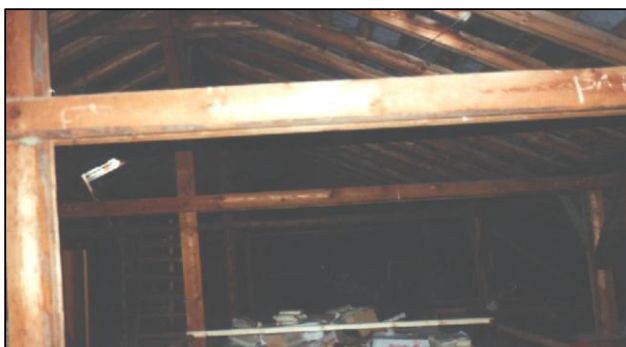
Pôvodná plochá strecha sa zmenila po krátkom časovom období užívania na šikmú so stôlkou stolicou sedlového tvaru s valbami na koncoch. Krytina je vytvorená z pozinkovaného plechu. Tepelná izolácia strechy bola riešená v pôvodnej plochej streche škvarovým násypom. Pri diagnostike boli viditeľné stopy po zatekaní. Nedostatky drevenej konštrukcie krovu sa nezistili.

Original plate roof was changed to sloped saddle roof with hips at the end of roof. Roof covering is from galvanized tin plate. Thermal roof protection was designed at the original plane roof by slag made ground. Leakage marks at roog covering were visuable during diagnostics. Roof timber wood was at good conditions without failures.

Pohľad na krovovú konštrukciu v šikmej streche školy
View of the slope roof structure timber

Skorodované strešné žľaby a zvodky, ktoré spôsobovali zatekanie na povrchu fasády sa vymenili. Zrealizovala sa povrchová úprava plechovej krytiny náterom.

Rusted roof gadroons and drop pipes caused leakage on the facade surgaces were exchanged. Painting of the surface roof coat was made.

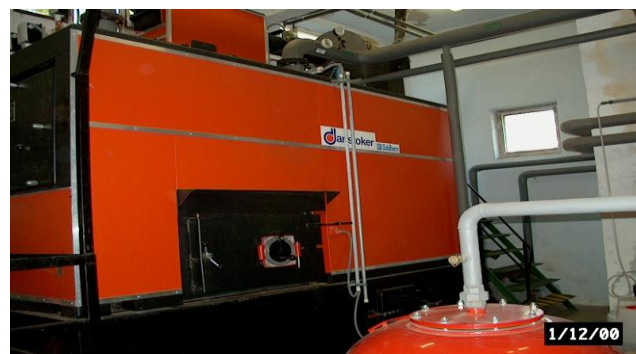
Technologické zariadenie kotolne po rekonštrukcii
Technological mechanism after the boiler reconstruction

Súčasne s realizáciou pilotného projektu sa zrekonštruovala kotolňa so zmenou tuhého paliva na palivo vyrábané zo spracovaného dreveného odpadu - peletky. Vymenili sa rozvody ústredného kúrenia a inštalovala sa zónová regulácia. Súčasťou bola aj výmena vykurovacích telies, na ktorých sa osadili termostatické hlavice pre miestnu reguláciu.

A boiler reconstruction within the exchange of coal to wooden lap – pellets was realized in the same time as realization of the pilot project. Heat distribution pipes were changed as well as the zone regulation has been installed.

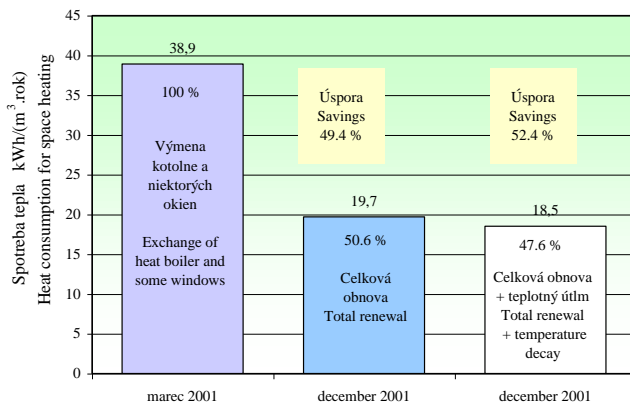
Merania potvrdzujú zníženie spotreby tepla na vykurovanie vplyvom zlepšenia tepelnotechnickej kvality plných aj priesvitných obalových konštrukcií, výmeny pôvodných otvorových konštrukcií, ale aj vplyvom využívania teplotnej regulácie počas exploatácie budovy. Výsledky meraní dokumentované na obrázku poukazujú na postupné znižovanie spotreby tepla na vykurovanie pri postupoch obnovy budovy školy. Po celkovej obnove budovy školy a pri využívaní teplotného útlmu v nočných hodinách a počas víkendov sa dosiahla úspora spotreby tepla na vykurovanie 52,4 % voči spotrebe po výmene kotla. Z meraní uskutočnených v decembri 2001 vyplynul rozdiel medzi teplotou vnútorného vzduchu počas pracovných dní a dní voľna v triedach a kabinetoch 2,4 °C a na chodbe a schodisku bol teplotný rozdiel 1,1 °C.

Úspora tepla vplyvom zmeny tepelnotechnických vlastností stavebných konštrukcií a regulácie v zásobovaní teplom

Heat savings relate to thermo-technical characteristic changes of building structures and heat supply regulation

windows as well as by the using temperature regulation during the building exploitation. The results documented at the graph show the heat consumption reduction afterwards the progressive upgrading of the building. The heat consumption savings afterwards the total building upgrading within using the nights and weekends heat reduction were achieved at 52,4 % towards to the heat consumption after the boiler reconstruction. Temperature differences of interior air among measured places resulted from measurements carried out in the December 2001. The temperature difference measured at the classrooms and the teacher rooms between work days and weekends reached a value 2,4 °C. The temperature difference measured at halls and stairs reached 1,1 °C.

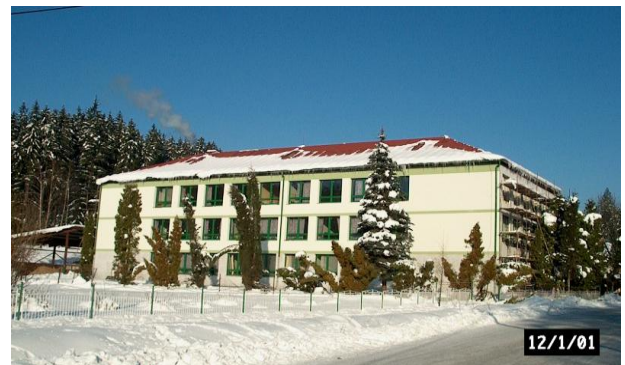
Pohľad na juhozápadnú fasádu budovy školy po zateplení obvodového plášťa a výmeny otvorových konštrukcií

View of the southwestern facade of the school building after applying additional thermal insulation at peripheral walls and the exchanging windows
