## Obvodové plášte na báze pórobetónu 2 – Rôzne pohľady na súčasný stav

V poradí druhé pokračovanie cyklu hodnotí aktuálny stav obvodových plášťov na báze pórobetónu (OPP) z viacerých pohľadov a objasňuje najzávažnejšie poruchy OPP z hľadiska možnosti aplikácie dodatočnej tepelnej ochrany obvodového plášťa. Ako to vyplýva z predchádzajúceho čísla tohto cyklu, pozornosť sa venuje OPP stavebných sústav P 1.15, PS 82 TT a konštrukčných systémov T 06B BA, T 06B NA a T 08B KE. Hodnotenie aktuálneho stavu vychádza z analýz výsledkov rozsiahleho celoslovenského prieskumu, ktorý vykonal Technický a skúšobný ústav stavebný (TSÚS) v roku 2010. Prieskum bol rozdelený podľa charakteru respondentov, informácií ktorými môžu disponovať a podľa odbornej kvalifikácie v stavebníctve do dvoch samostatných, no simultánne prebiehajúcich častí.

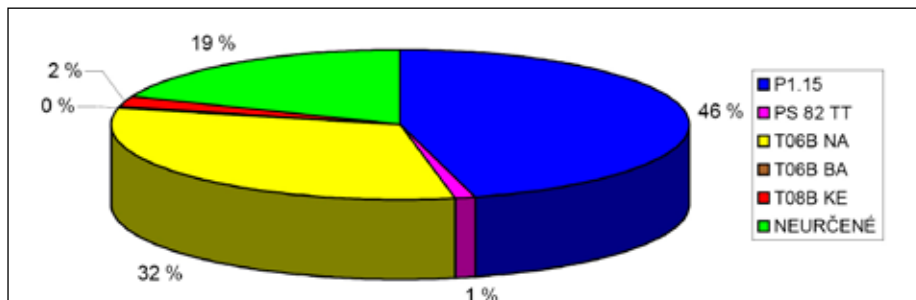
Zastúpenie jednotlivých stavebných sústav

V štatistickom súbore domov s obvodovým plášťom na báze pórobetónu sa nachádzala 151krát sústava P1.15 (45,90 %); 3krát PS 82 TT (0,91 %); 105krát T06B NA (31,91 %); 1krát T06B BA (0,30 %); 7krát T08B KE (2,13 %) a 62krát NEURČENÉ (18,84 %).

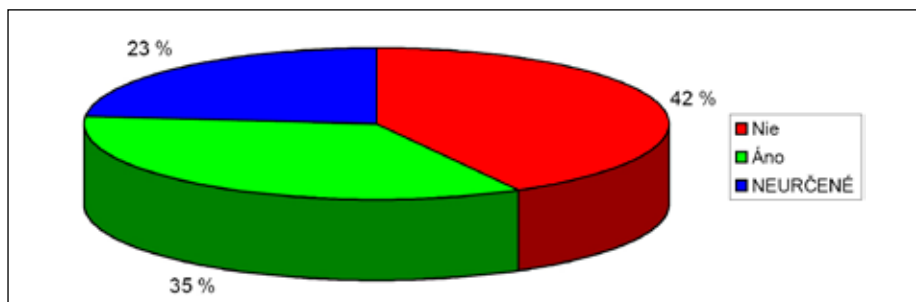
Je bytový dom zateplený?

Z prieskumu vyplynulo, že zo štatistického súboru 329 domov je 114 (34,65 %) zateplených, 138 (41,95 %) je nezateplených a pri 77 domoch (23,40 %) nebol údaj poskytnutý (obr. 2). Otázkou, či sa v blízkej budúcnosti (najbližšie 2–3 roky) plánuje zateplenie bytového domu, sa zistilo, že pri 74 domoch (27,21 %) sa plánuje zatep-

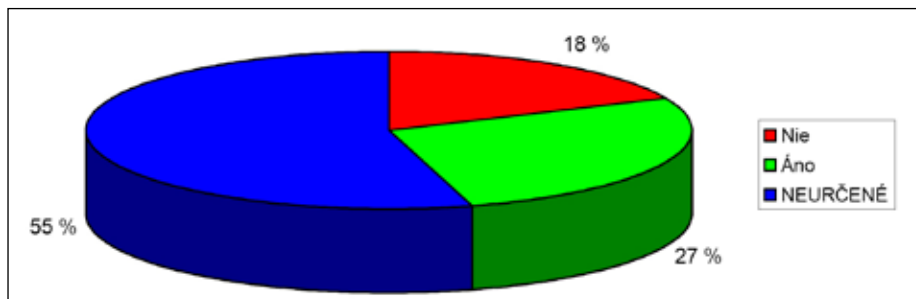
Plánuje sa v najbližších 2–3 rokoch zateplenie bytového domu?

lenie a pri 50 domoch (18,38 %) sa zateplenie neplánuje (obr. 3). Odpoveď na túto otázku sa nepodarilo získať pre 148 domov (54,41 %).

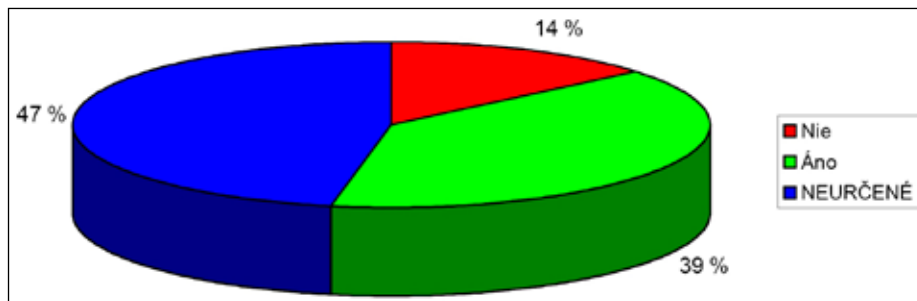
Vyskytujú sa trhliny v ploche panelov?

Z odpovedí na otázku, či sa v ploche panelov nachádzajú trhliny, vyplynulo, že v 39 % domov sa trhliny vyskytujú tak, ako sme sa pýtali. Treba poznamenať, že na túto otázku (obr. 4) sme nedostali odpovede pre 47 % domov, čo zásadne mení pomer prítomnosti a neprítomnosti trhlín na cca 75 % ku 25 %.

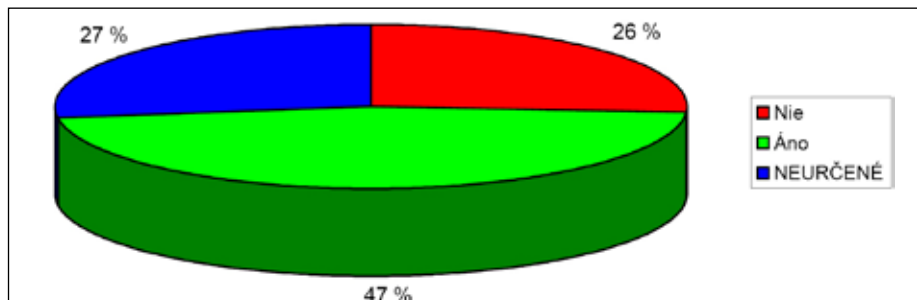
Vyskytujú sa trhliny a vypadávanie hmoty panelov?

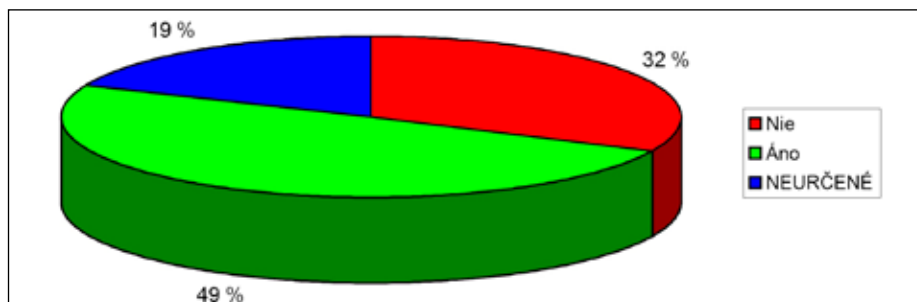
Dochádza k zatekaniu cez obvodový plášť až na vnútorný povrch?

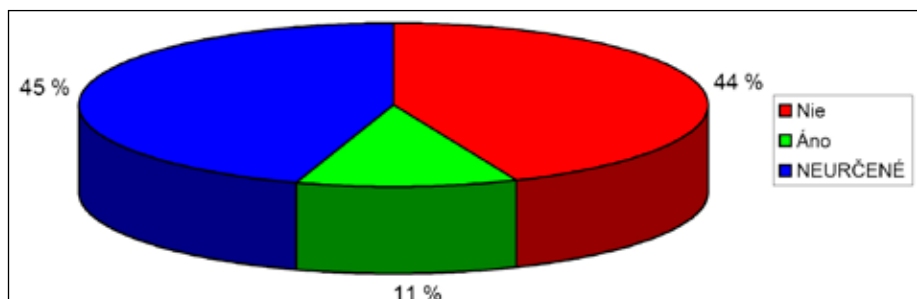
Vyskytujú sa v bytoch plesne na vnútornom povrchu obvodového plášťa

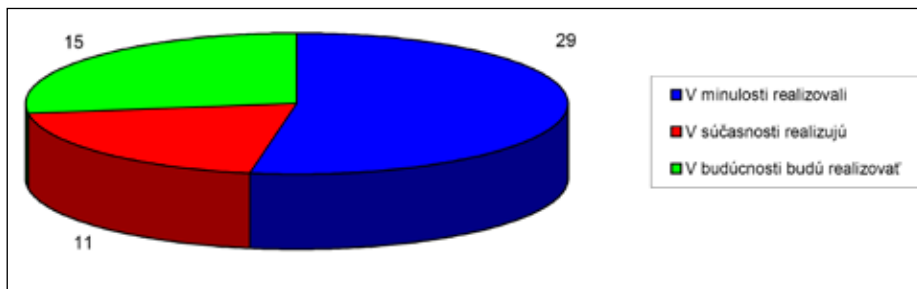
Realizovali ste, realizujete alebo budete realizovať zateplenie OPP?

V prieskume sme oslovili 342 držiteľov licencií na tepelnoizolačné práce. Do prieskumu sa zapojilo 47 respondentov, čo činí účasť 13,74 %. Respondenti v prieskume na otázku súvisiacu s priamou skúsenosťou so zatepľovaním OPP uviedli, že 29 z nich realizovalo zateplenie v minulosti, 11 realizujú zateplenie v súčasnosti a 15 budú zateplenie realizovať v dohľadnej budúcnosti (obr. 8). Pre ďalšie hodnotenie sa zavádza pojem „oprávnený respondent“, ktorý reprezentuje zhotoviteľa ETICS s priamou skúsenosťou s OPP, či už v minulosti alebo v súčasnosti. Ak sa vychádza z predpokladu minimálnych skúseností, tj. že každá skúsenosť predstavuje len 1 dom, potom dostávame počet zateplených a zatepľovaných domov 40.

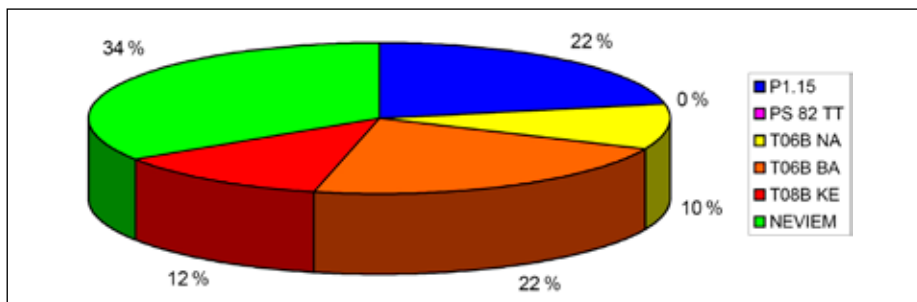
Konštrukčný systém a stavebná sústava predmetného bytového domu (domov)?

Zateplenie OPP realizované v minulosti a v súčasnosti sa podľa odpovedí respondentov vykonali/vykonávajú na bytových domoch konštrukčných systémov a stavebných sústav v pomernom zastúpení P1.15 – 21,95 %; PS 82 TT (0,00 %); T06B NA (9,76 %); T06B BA (21,95 %); T08B KE (12,20 %) a Neidentifikované (34,15 %).

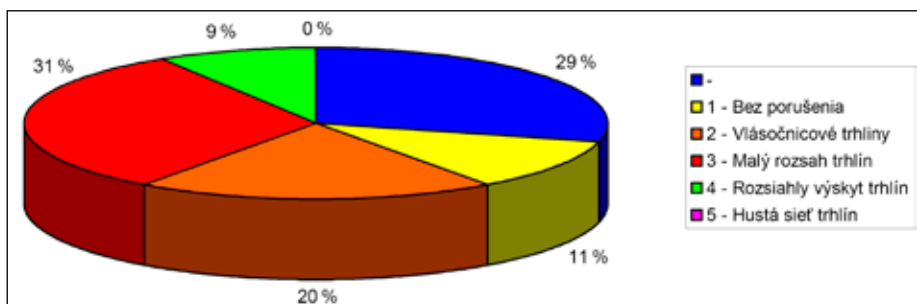
Stupeň porušenia (degradácie) obvodového plášťa trhlinami

K zhodnoteniu stupňa porušenia (degradácie) obvodového plášťa podľa obr. 10 sa 13 oprávnených respondentov (29 %) nevyjadrilo. Ak zanedbáme respondentov, ktorí sa k otázke nevyjadrili, potom sa pomer odpovedí porušenia OPP mení nasledovne: 1 – 15,63 %; 2 – 28,13 %; 3 – 43,75 %; 4 – 12,50 % a 5 – 0,00 %. Z uvedenej úvahy vyplýva, že 84,38 % OPP je porušených trhlinami.

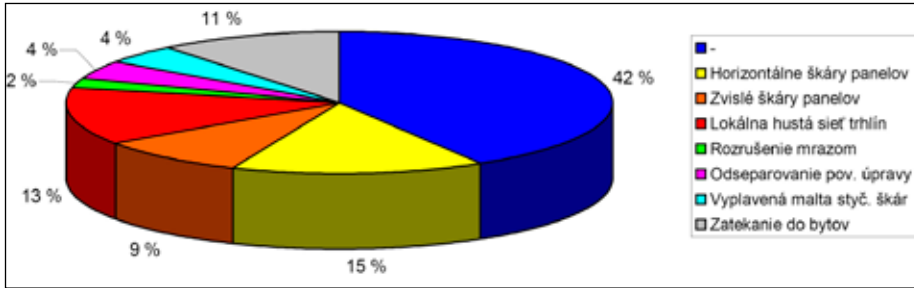
Prehľad najzávažnejších vädľporúch OPP

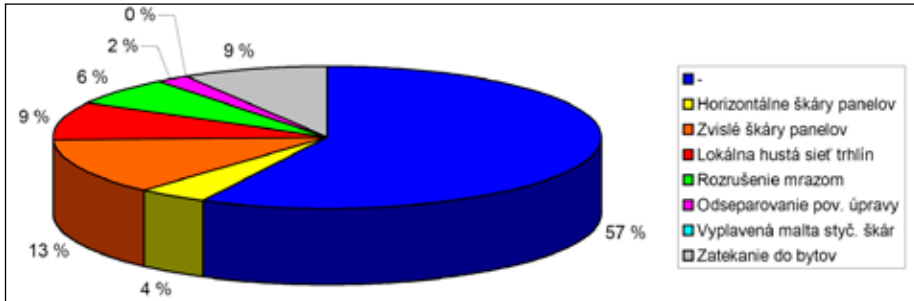
Prehľad stredne závažných vädľporúch OPP

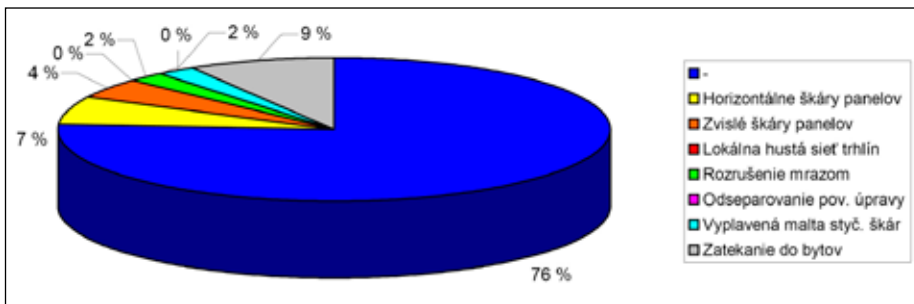
Prehľad najmenej závažných vädľporúch OPP
